# **CASE HISORY**

## 風力発電のベースボルトと 変圧器ボックスコンポーネントの防錆

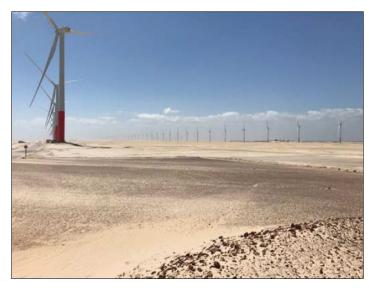
風力発電のタワーをコンクリートのベースに固定する基礎ボルトの腐食は、風力発電、特に海洋環境にある風力発電では日常的に起きる問題です。これは、ブラジルの比較的新しい風力発電所の場合です。海の近くに設置されているため、強風と砂が吹き付けるという、非常に腐食性の環境に絶えずさらされたために、ベースボルトが腐食していました。同時にタワーベースの隣にある個々の変圧器ボックス内のクランプも腐食しています。

腐食からの今後の腐食対策として、ベースボルトを VpCI®-418 で洗浄し、VpCI®-368 でコーティングしてから、ゴム製ガスケットでキャップを締めました。 ベースボルトまたはベースフランジ面の激しい錆は、コーバーター錆転換防錆剤を塗り錆の進行(不動態化)を留めました。
