CASE HISTORY

Restoring and Keeping a Steam Turbine Rust-Free 蒸気タービンの錆除去による修復と維持

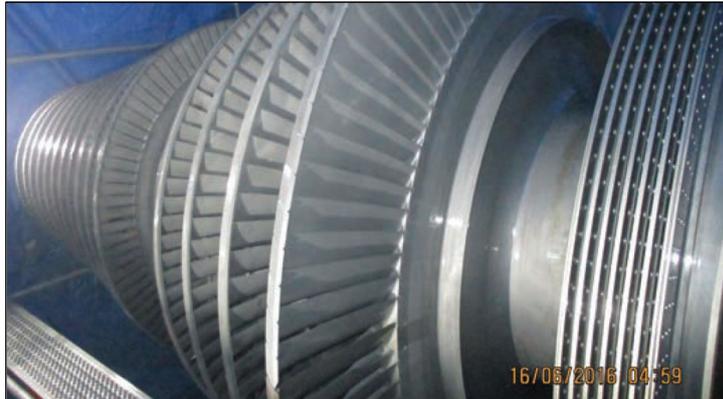
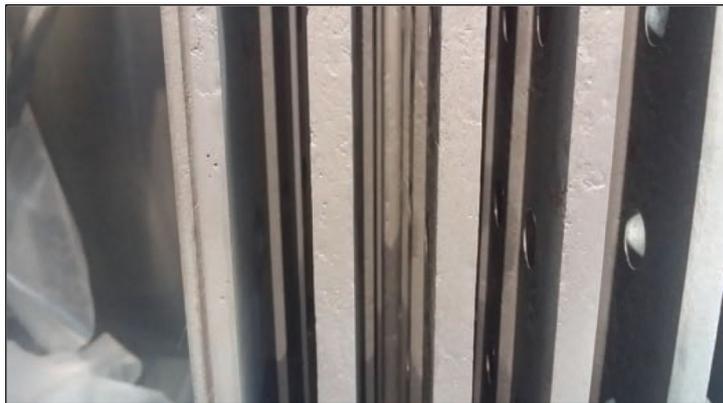
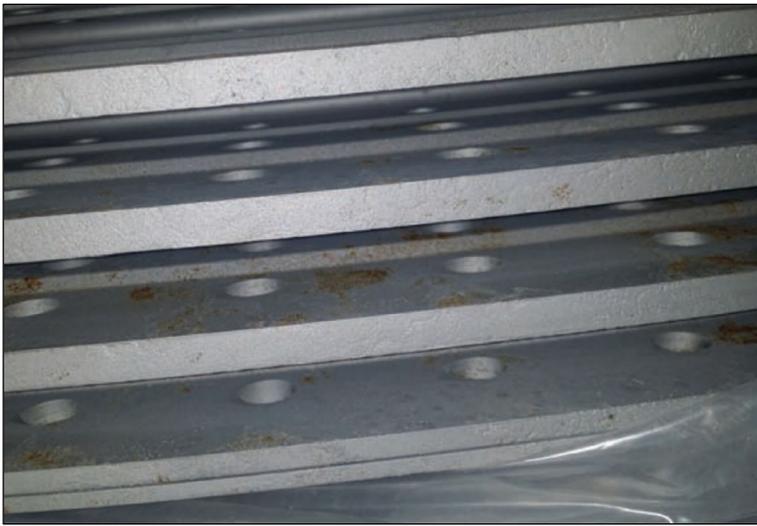
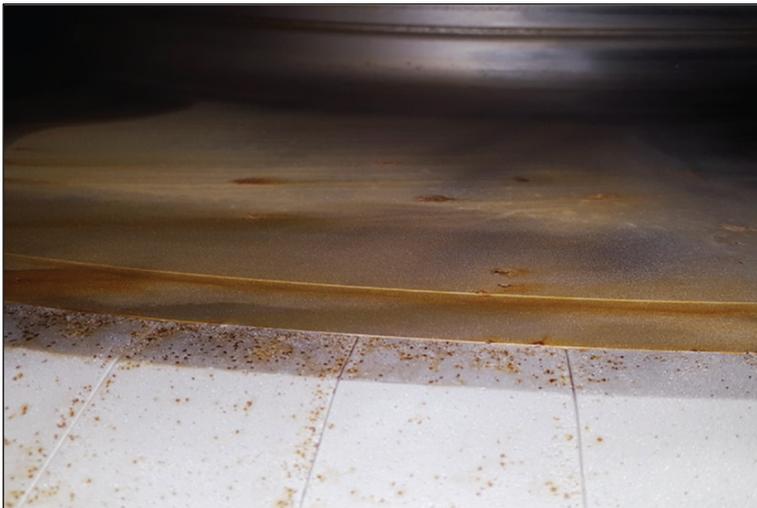
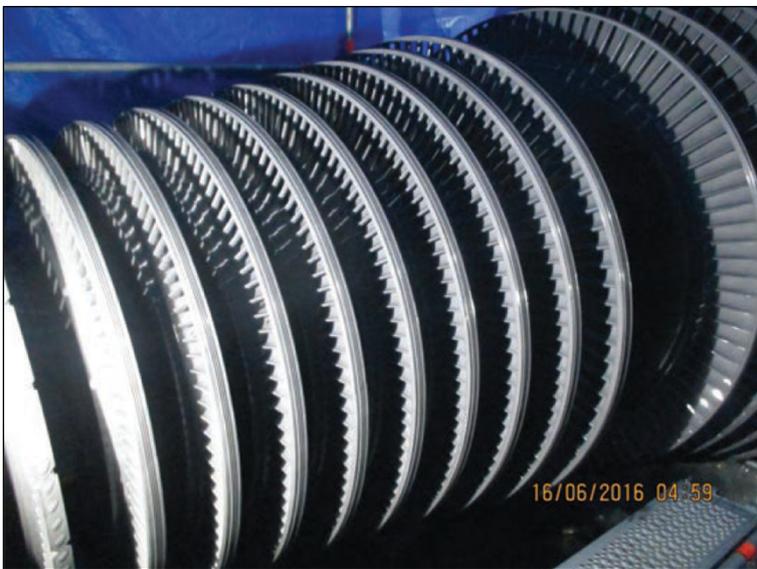
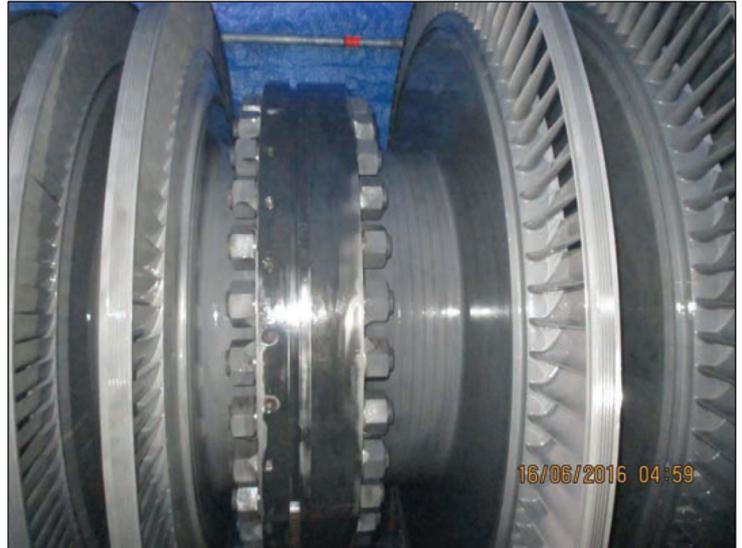
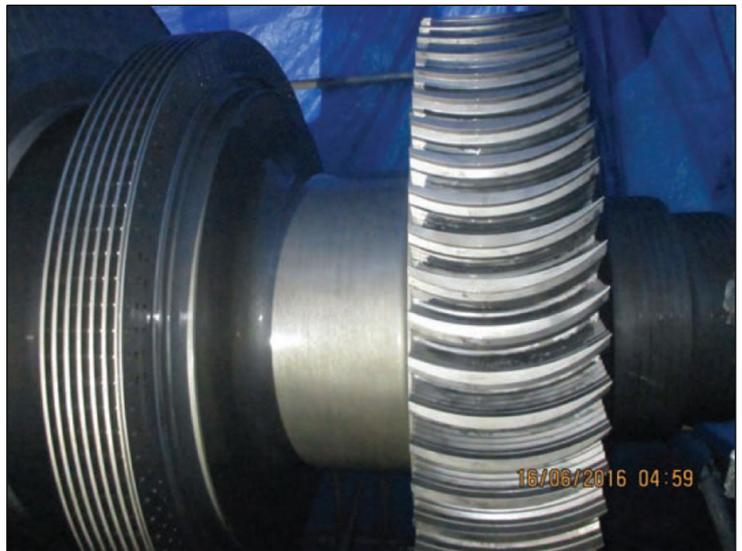
トルコの海岸にある発電所は、塩分が蒸気タービンシステムに入り、タービンローターに付着し、効率が大幅に低下し、運用上に大きな問題になっていました。作業員はユニットをシャットダウンし、製造メーカー (OEM) のクリーニング手順に従い、蒸気ブラストやビーズブラスト等の様々なブラストを使用して、すべてのブレード、ローター、及び、その他のコンポーネントから塩を取り除き、新品同様の状態に戻すことができました。しかし、高塩化物で湿気が多い環境のため、タービンのケーシングに戻す前に錆びてしまいました。彼らは、OEM 会社とプロジェクトを監督する建築工学グループから、様々な錆除去の推奨事項を試しましたが、タービンを維持するために何も機能しませんでした。

コーテックのエネルギー担当のテクニカル ディレクターは、過去に同様の問題を経験しており、その地域で入手可能なコーテック製品を使用したクリーニング、及び、防錆方法を推奨することができました。作業員は手作業で VpCI®-422 を塗布し、タービンローターのすべての表面から錆を取り除きました。次に、VpCI®-414 の 10 倍希釈を使用し、ローターを洗い流して VpCI®-422 の除去と中和作業を行いました。ユニットを徹底的に洗浄して自然乾燥させた後、ローターのすべての表面に エレクトロコア VpCI®-239 を吹き付けて、再錆から保護しました。施設管理者は、ローターを保管用台座に 1 週間放置し、錆びがないことを確認してから再取り付けを許可しました。
