# CASE HISTORY

## Sunflower Oil Reservoir Preservation

(ひまわり油のタンクの維持保管防錆)

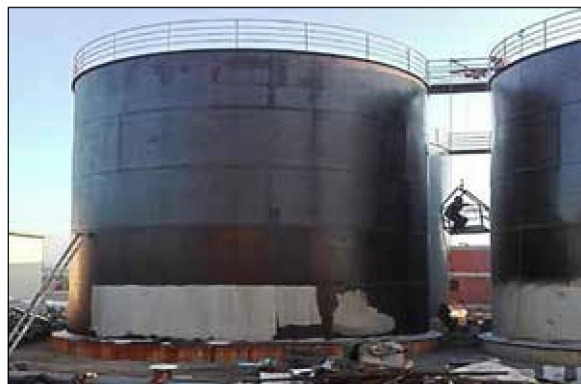
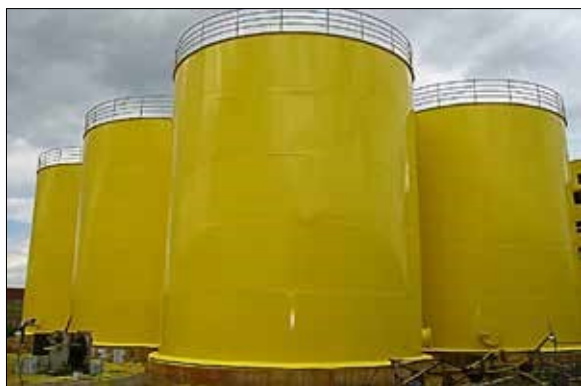
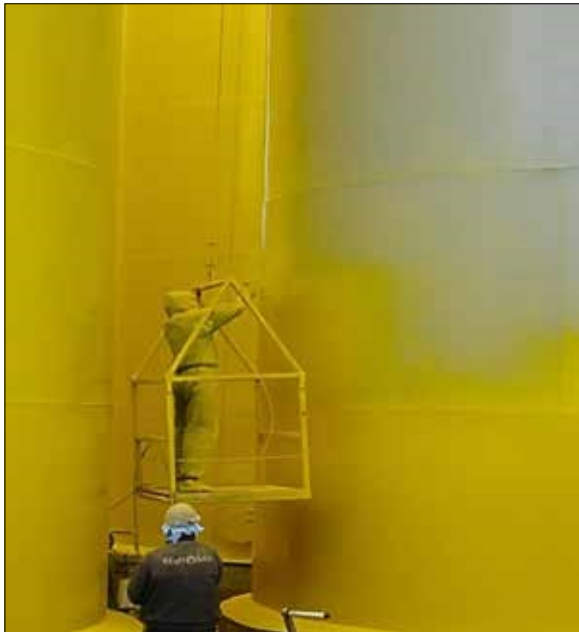
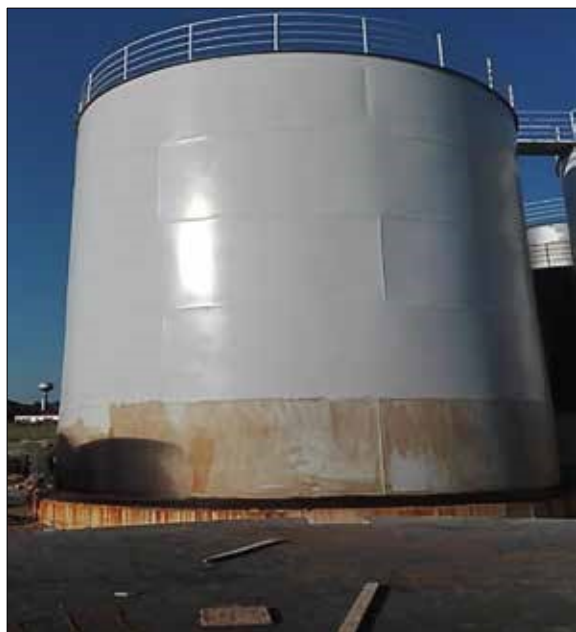
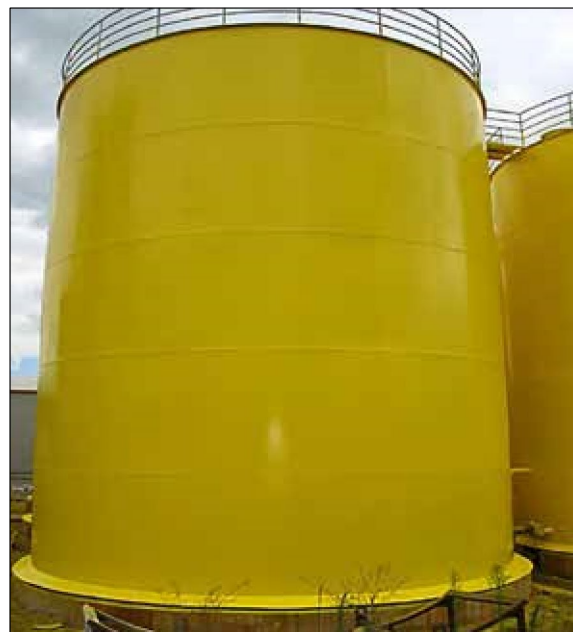
顧客は、ひまわり油の保存タンクの補修するために、再ペイントを必要としていましたが、再ペイントをするためには表面を整える必要がありました。しかし、サンドブラストやウォーターブラストは近くに貯水池があるため禁止されていました。

タンクに発生した浮き錆をワイヤーブラシで取り除いた後、タンクを全ての表面を高圧水と VpCI®-414 で洗浄しました。

浮き錆を取り除き洗浄/脱脂した後、ブラシとロールで VpCI®CorrVerter®を 70～80 DFT ミクロンの塗布しました。そして VpCI®CorrVerter®を 12 時間乾燥のために放置してトップコートを塗布しました。

- ・ 錆取り剤とプライマーコート：VpCI®CorrVerter®
- ・ ミドルコート：2K エポキシ MIOX DFT 150 μm
- ・ トップコート：2K エナメル DFT 60 μm
